## Vedr. rensning af altanerne på Kærholm .

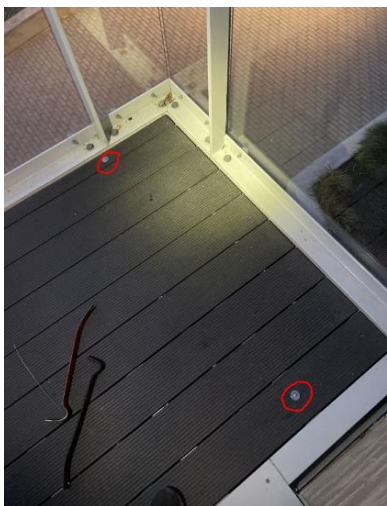
Altanbrædder med synlige skruer, som vist på billedet, skrues af med skruetrækker. (stjerneskruer er anvendt)

Vigtigt at der ikke anvendes skruemaskine, da skruerne derved kan blive ødelagt.

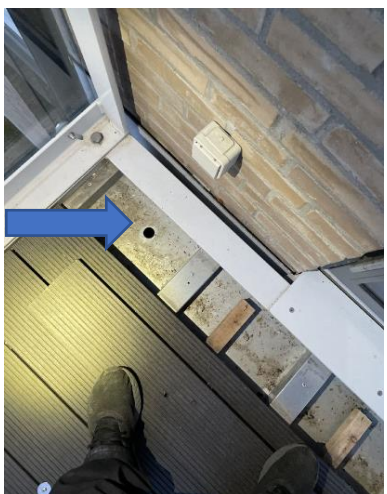
Vandbakken under altanbrædderne renses, bedst med en støvsuger alternativt med en børste.

Der er lavet fald imod hullet (se foto). Hullet har forbindelse til afløbet.

Det er vigtigt at hullet/afløbet holdes rent, så det ikke stopper til. På de fleste altaner, er der 2 brædder der kan demonteres, på andre er der 3.

Altanerne bør renses minimum en gang årligt. Altaner med mange blomster eller blade, bør dog renses flere gange årligt. Alle altaner er ikke med afløb. Hos disse afvandes altanerne over kanten væk fra facademuren. Her er det ligeledes vigtigt, at altaner renses som beskrevet ovenfor.
